# **Addendum til Kortlægning af grundvandsressourcen i og nord for Klosterhede Plantage**

Dokumentationsrapport, november 2009

Forfatter:  
Geolog Jens Demant Bernth

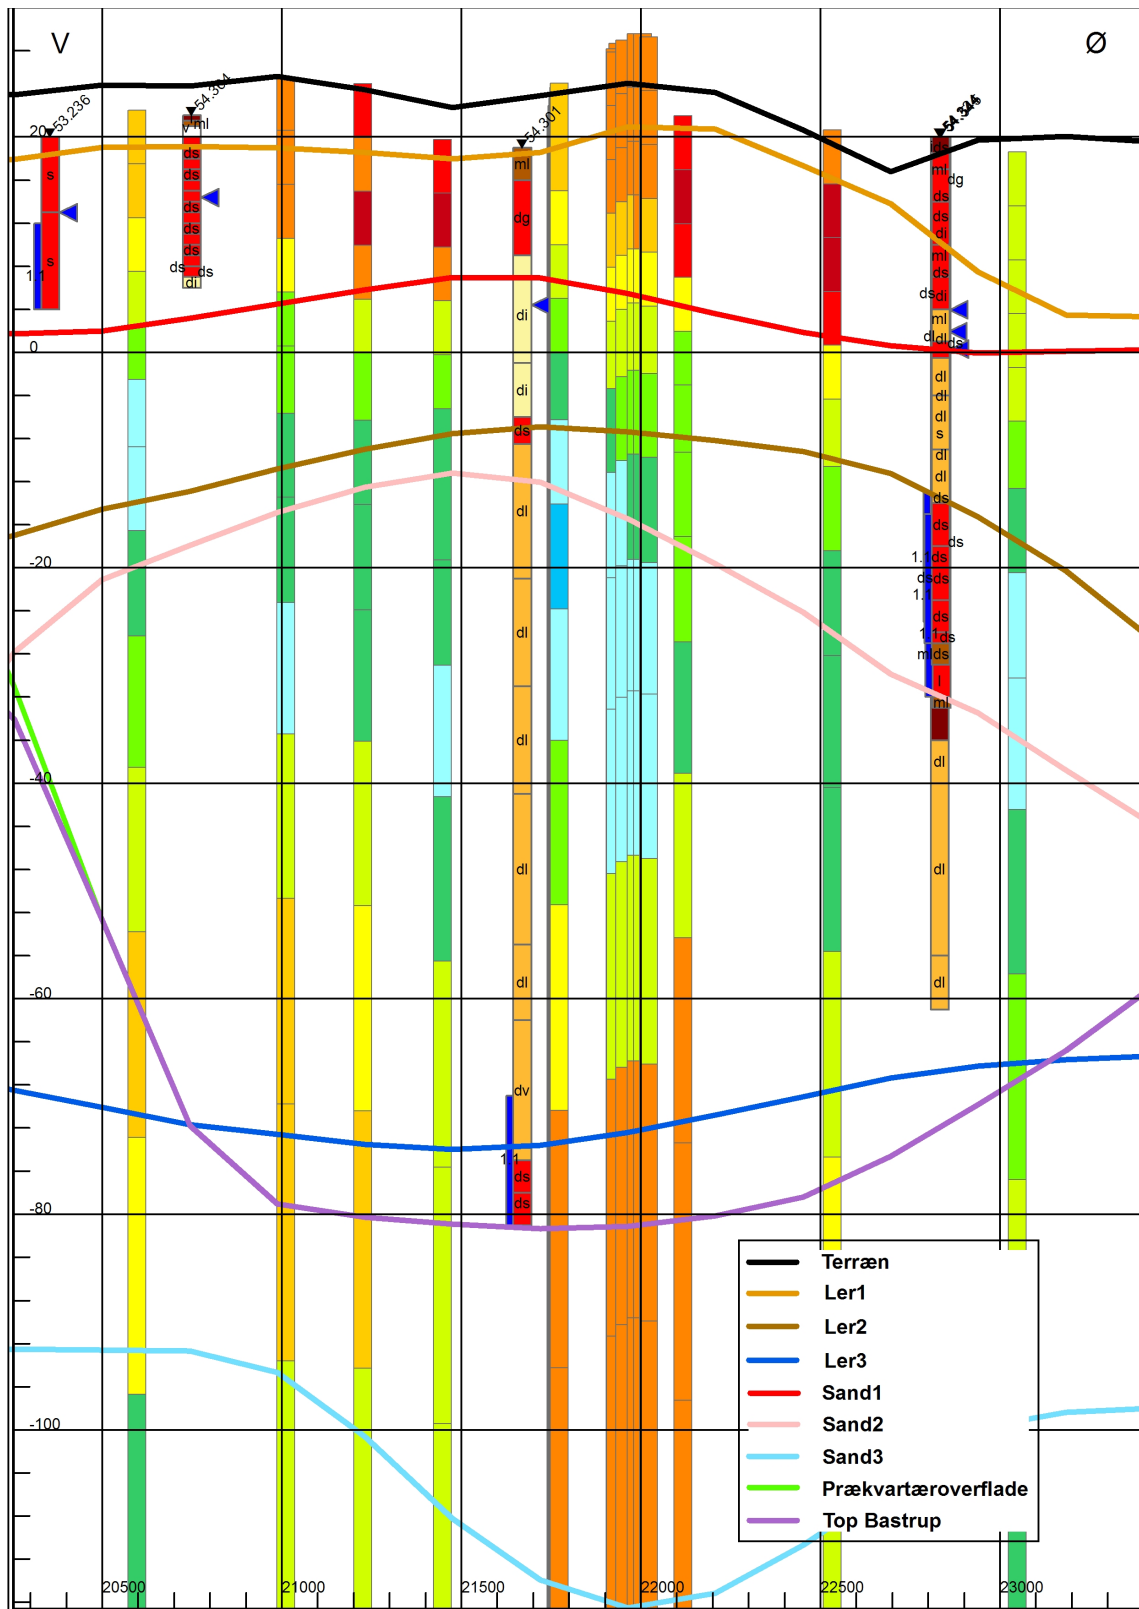
**Figur 3-8:** Geologisk tværsnit gennem Bremdal Vandværks indvindingsopland, som er i retning vest for kildepladsen (se Figur 3-6).

Under indvindingsmagasinet findes et tykt lerlag, der omkring kote -75 m angiveligt afløses af et dybereliggende grundvandsmagasin, som er sammenhængende med det i 54.301 anborne ca. 1 km vest for kildepladsen (**Figur 3-8**). Dette er dog en tolkning, som ikke er verificeret. Tykkelsen af magasinet kan være stor og beskyttelsen god /20/.
