Afgørelse efter bekendtgørelse om bade- og bådebroer

Struer Kommune har den 21. februar 2024 modtaget en ansøgning om tilladelse til etablering af en badebro på ejendommen matr.nr. 2e Bredalsgård, Humlum beliggende Bredalsvigvej 5A, Humlum, 7600 Struer. Da der er tale om en simpel badebro følger afgørelsen bekendtgørelse om bade- og bådebroer.

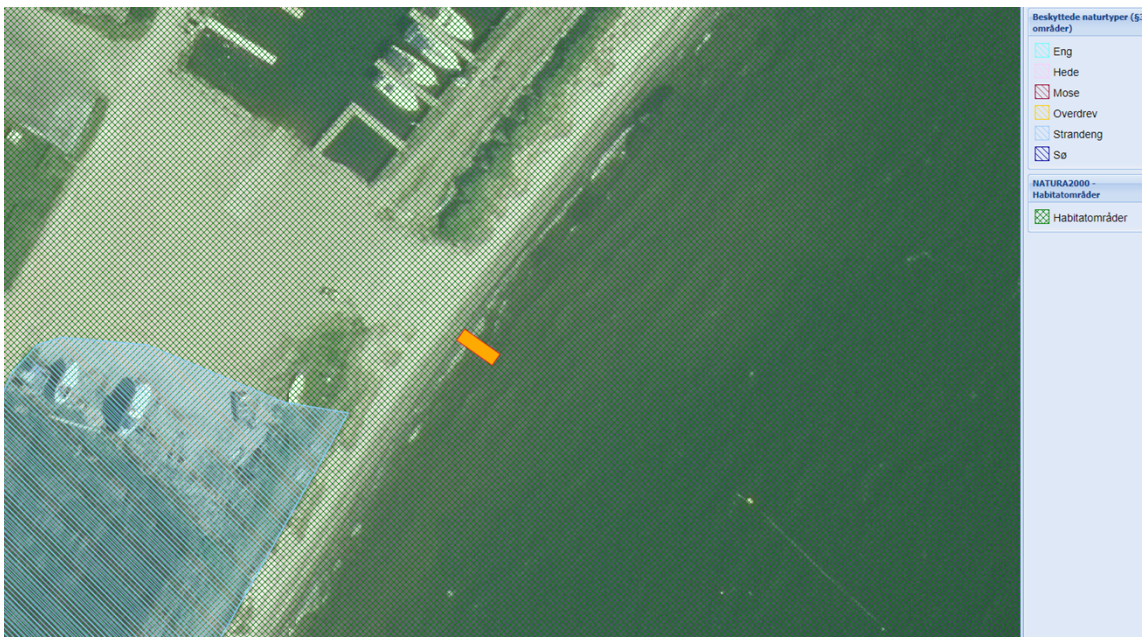
Badebroens omtrentlige placering i habitatområdet Venø, Venø Sund og ift. §3-natur, strandeng

Du har på vegne af Humlum Fiskerleje (lystbådehavn) søgt om at etablere en simpel badebro på pæle ca. 110 m syd for indsejlingen til Humlum Fiskerleje ud fra den eksisterende trampesti til stranden (figur 1). Broen placeres med landanlæg i vandkanten. Broens samlede længde bliver 21,5 m, hvor der er enden etableres et énsidet brohoved på 3,0 x 3,5 m. Brostykket ud til brohovedet bliver 18,5 m med en bredde på 1,5 m. Brodækket monteres 1,0 m over daglig vande. Brodækket udføres i sibirisk lærk og broens øvrige del udføres i søvandsbestandigt aluminium. På brostykket monteres et gelænder med håndliste i mahogni. På brohovedet monteres én badetrappe med skridsikre trin. Der skal ikke ske fortøjning af både til broen.

Naturtypen strandeng påvirkes ikke af opførelse af broen grundet afstanden og projektets karakter. Begrundelsen er uddybet i afsnittet ovenfor. Badebroens ønskede placering ift. strandengen kan ses i bilag til afgørelsen.
